# PROGRAMA ESTRATÉGICO DE REABILITAÇÃO URBANA DA ARU DO CENTRO HISTÓRICO DA CIDADE DE GOUVEIA E ÁREA ENVOLVENTE CONSOLIDADA

FASE 3

Volume I – Relatório de Caracterização e Diagnóstico da ARU

Dezembro de 2016

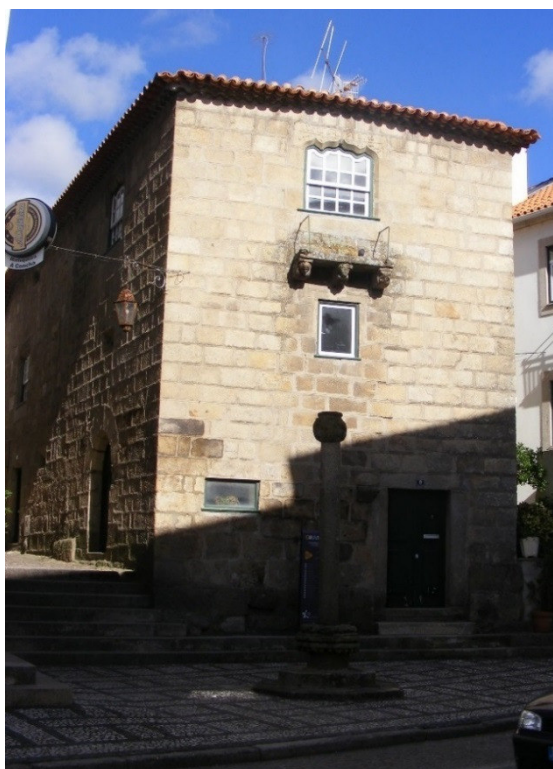
Figura 6: Casa da Torre  
(Fonte: Território XXI)

Relativamente à Casa da Torre (Figura 6), a sua construção data do século XVI, estando possivelmente integrada num complexo de maiores dimensões e tem como destaque uma admirável janela manuelina geminada. O solar pertenceu primeiro ao Conde de Gouveia, depois marquês, título concedido por Filipe III de Portugal. O último dos marqueses de Gouveia, o Duque de Aveiro, Dom José de Mascarenhas, foi julgado e executado com os seus familiares, pelo Marquês de Pombal em 1759, em sequência do chamado processo dos Távoras. Após aquela data, foi sendo sucessivamente ocupada por famílias particulares e no início do século XX foi a primeira sede do Futebol Club “Os Gouveenses”, já extinto. Em 1928, o edifício foi classificado como Monumento Nacional e sofreu profunda remodelação. Foi novamente restaurado no início do século XXI, sendo atualmente uma delegação do Parque Natural da Serra da Estrela.

no Fundão. Com um modelo que se assemelha a um torreão, pela sua planimetria retangular de volumes maciços, a Casa da Torre apresenta três fachadas. A principal divide-se em três registos, o primeiro com porta de moldura reta e um postigo aberto do lado esquerdo da entrada, o segundo com uma pequena janela e o terceiro com janela de moldura em arco polilobado decorado com motivos zoomórficos e possuindo um peitoril que assenta sobre três mísulas antropomórficas. A fachada lateral divide-se em dois registos: no que corresponde ao piso térreo foram abertas três portas, e no piso superior foi rasgada uma janela de mainel, decorada com motivos vegetalistas e geométricos, bem como cabos. Na fachada oposta, a estrutura é dividida em três pisos; o primeiro com duas portas, uma de moldura em arco quebrado e a outra de moldura reta. No piso intermédio foi rasgada uma janela com moldura em arco polilobado decorada com motivos vegetalistas e zoomórficos. O interior do edifício foi totalmente alterado, para poder albergar os serviços do Parque Natural da Serra da Estrela, organismo que ocupa o espaço.

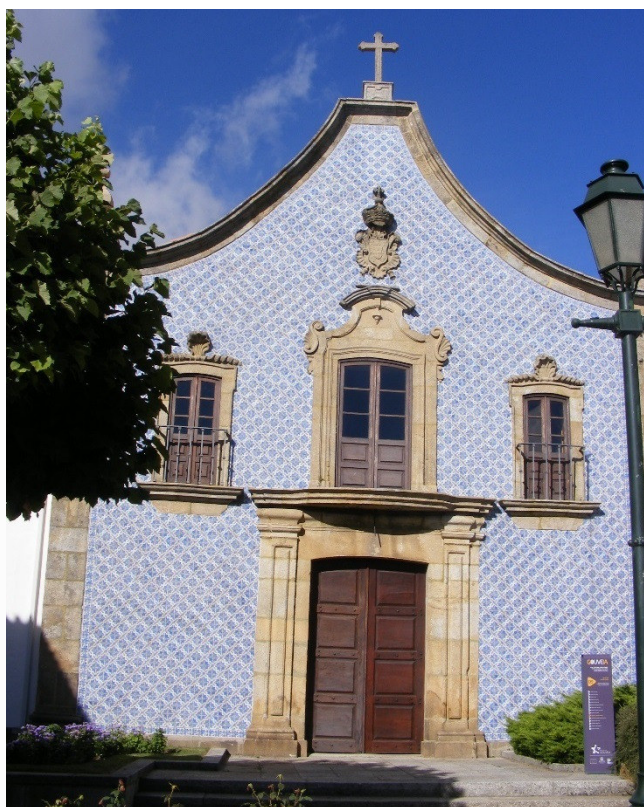
Figura 7: Igreja da Misericórdia  
(Fonte: Território XXI)

Pertencente à Santa Casa da Misericórdia de Gouveia, a Igreja da Misericórdia (Figura 7) é um pequeno edifício de linhas barrocas, do sec. XVIII, construído sobre as ruínas da igreja primitiva datada do Sec. XVII. Apresenta planta retangular e Capela-Mor saliente e a fachada principal é revestida de azulejos que se pensa serem os originais. A porta principal é encimada por um varandim, ao qual se tem acesso por uma porta em cuja moldura sobressai o brasão da Casa Real, rematado por uma concha de Santiago, sendo que no interior existe, um belo altar em talha dourada.

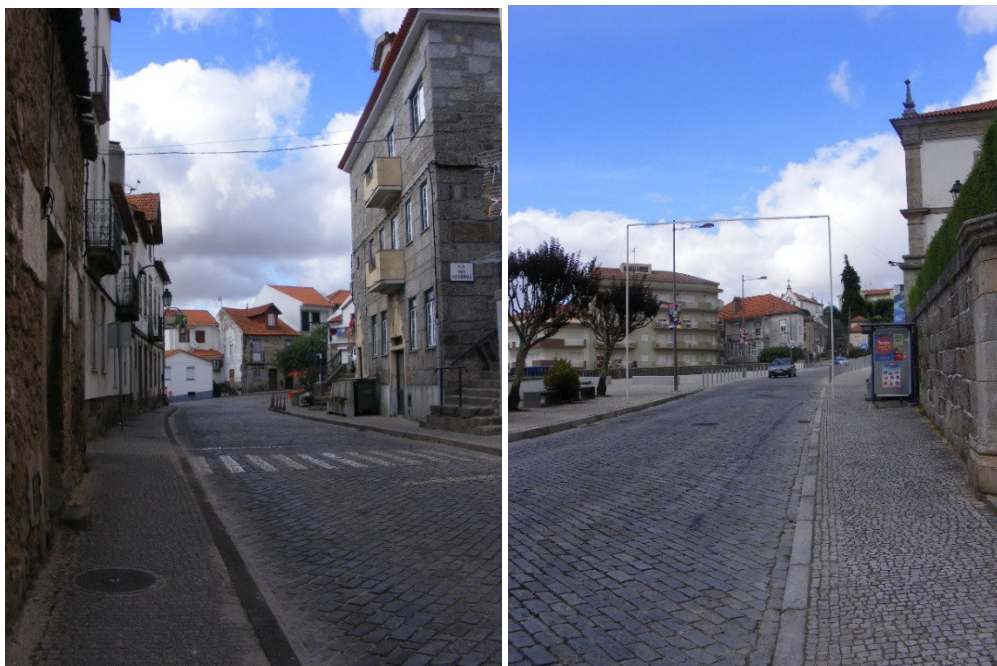
Figura 23: Rua da República e Avenida 25 de Abril

- Dinâmica expressiva de comércio e serviços:
  - Rua da República (Figura 23);
  - Rua Cardeal Mendes Belo;
  - Avenida dos Bombeiros Voluntários;

- Funções de ligação intra-concelhia:
  - Avenida 1º de Maio;
  - Avenida 25 de Abril (Figura 23);
- Ligação a áreas residenciais e equipamentos:
  - Avenida Emídio Navarro;
  - Avenida Cidade da Covilhã.

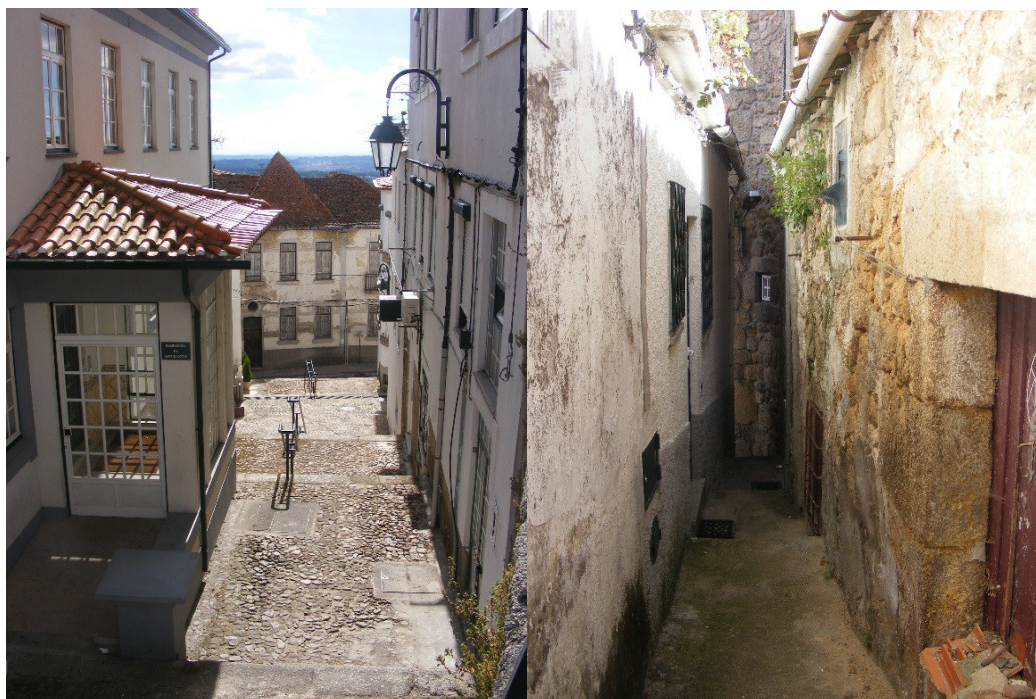
**Figura 27: Bairro do Castelo, Barreiras à mobilidade**  
(Fonte: Território XXI)

população com mobilidade condicionada (Figura 27). No entanto, há que ter em consideração que este é um elemento caracterizador e identificativo do Centro Histórico de Gouveia, pelo que a sua total eliminação constituiria uma descaracterização deste espaço e um alienar da sua génese histórica. Tendo em conta que se deve potenciar e fomentar a mobilidade de todos, deve tentar encontrar-se soluções alternativas para que tal possa ser alcançado

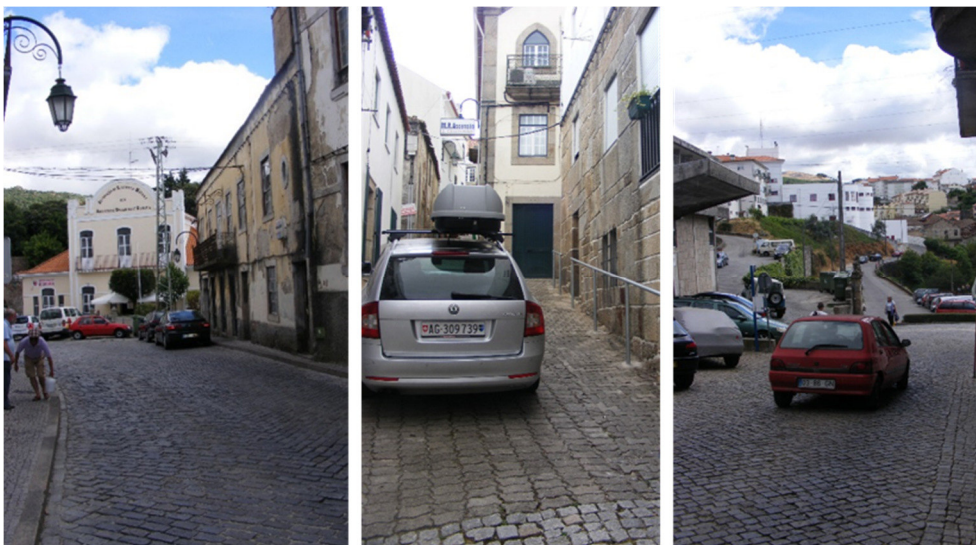
Figura 30: Estacionamento no Centro Histórico  
(Fonte: Território XXI)

Também, no processo de delimitação da ARU é mencionado, especificamente, a falta de estacionamento como uma condicionante à circulação viária e pedonal (Figura 30). A maioria dos comércio ou serviços da Praça de São Pedro, da Rua da República ou até mesmo junto do mercado estão condicionados pela falta de lugares de estacionamento junto ou na proximidade dos referidos espaços, uma vez que se integram numa malha urbana de génese medieval que, pese embora as alterações ocorridas ao longo dos séculos, não está preparada para a massiva circulação automóvel da atualidade. Adicionalmente, a maioria da população perdeu o hábito de andar a pé e obviamente uma população mais idosa também não terá a capacidade de o fazer por longas distâncias.

A estes condicionalismos acresce, ainda, o facto de na zona do núcleo histórico a edificação ser muito concentrada sob uma rede viária de malha muito apertada, não existindo possibilidade da criação de estacionamento mesmo para os moradores.

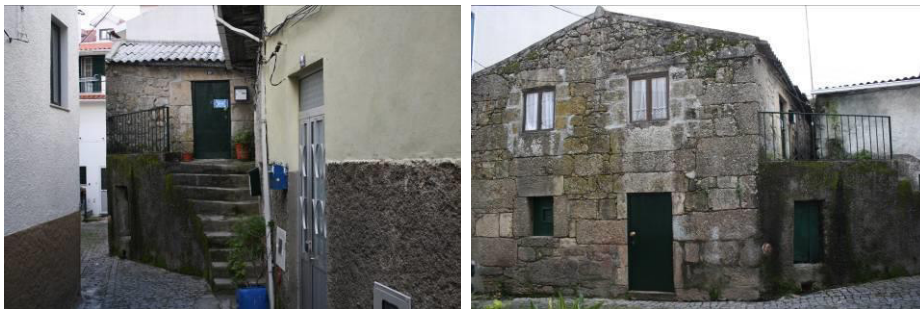
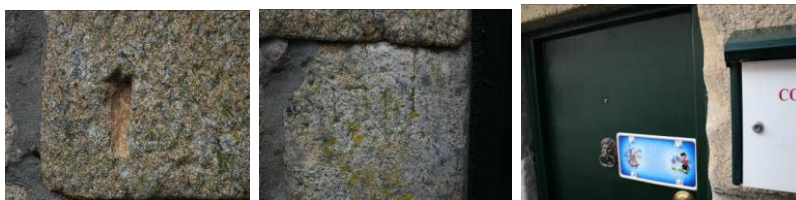
**LT117 Tipologia:** Marca na *Mezuzah*(?) com data ou inscrição e rebaixamentos.

**Caracterização do Imóvel:** Imóvel de dois pisos, com cércea alta, beirado simples e sem cornija saliente. A fachada é de alvenaria aparente de granito irregular e junta rebaixada. Possui só uma porta no 1º piso, acesso feito por um balcão.

**Descrição:** Conjunto de dois elementos em pedras sobrepostas que constituem a face esquerda da porta; a superior com uma concavidade com 14cm de altura, 4cm de largura e 3cm de profundidade e uma inscrição ou data.

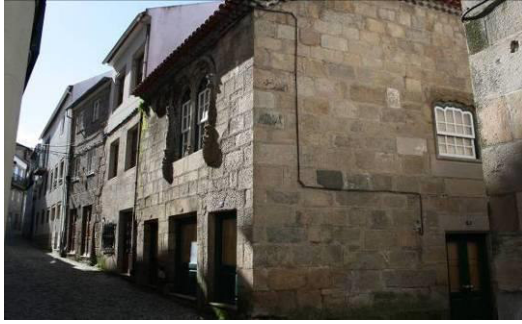
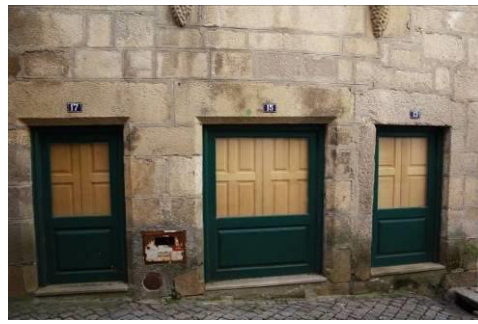
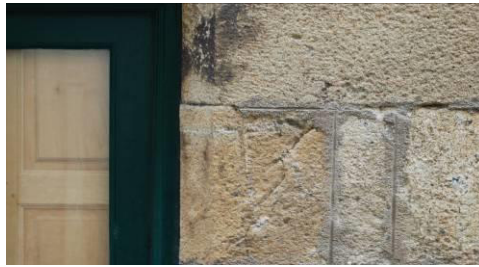
**Caracterização do Imóvel:** Imóvel conhecido popularmente como “Casa da Torre”. Imóvel de três pisos de planta rectangular, com cornija saliente, decorada, de granito. Fachada com acabamento em alvenaria regular de granito aparelhado com junta saliente em cimento. Na fachada virada à Rua Direita (norte), no rés-do-chão, duas portas possuem torsa biselada assim como as ombreiras, com a outra porta a ser de construção claramente diferente, a janela do primeiro andar é decorada ao estilo manuelino e classificada pelo Dec. Nº 14985 de 3/2/1928.

**Descrição:** a) Cruz latina simples, isolada. Os braços o topo e o pé rematam em forma sub-circular. Escavado na rocha

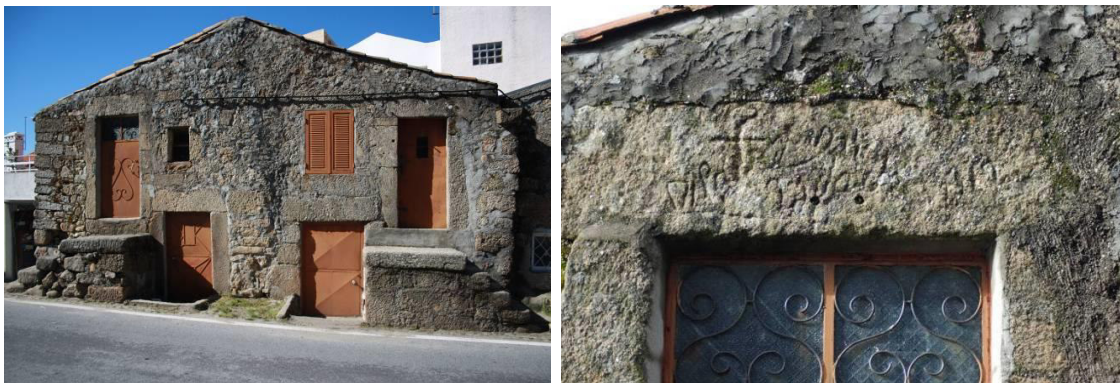
**LT045 Tipologia:** cruciforme, inscrição e data.

**Caracterização do Imóvel:** Imóvel de dois pisos e planta rectangular, com porta no rés-do-chão e no 1º piso, acedida por um balcão de granito exterior sem cobertura. Cércea reduzida, sem cornija e beiral simples. Os vãos são em número reduzido, de diferentes dimensões e desalinhados. A fachada tem acabamento em alvenaria de granito irregular e apresenta, em algumas zonas, cimento. Imóvel geminado.

**Descrição:** Cruz latina, decorada, num conjunto epigráfico. Os braços e o pé rematam em forma sub-circular e o topo remata num “til” diagonal.

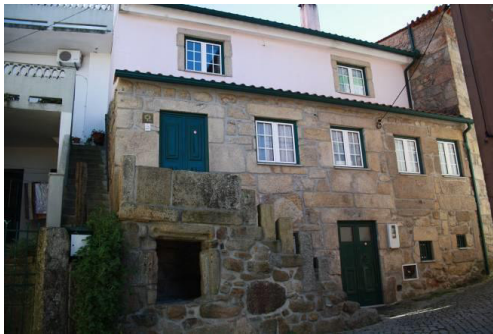
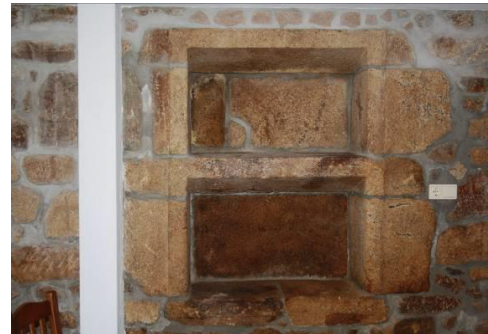
**NJ266 Tipologia:** Cruciformes, simbologia mágico-religiosa, armário, marca na *Mezuzah*.

**Caracterização do Imóvel:** Imóvel de três pisos, com balcão de granito. O segundo andar é um acrescento recente. Imóvel de cércea reduzida, sem cornija e beirado simples. Fachada em alvenaria de granito irregular, com junta rebaixada. Os vãos são desalinhados. Todos os cruciformes estão no interior do imóvel. No primeiro andar atesta-se a presença de um *Haron Hakdesh* ou “armário da lei”, que está orientado a su-sueste.

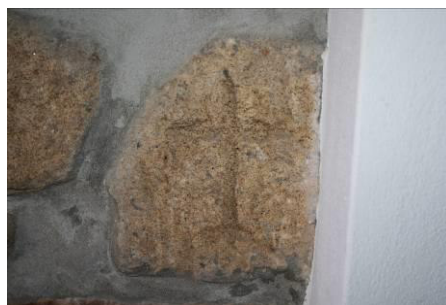
a) Cruz latina, decorada, dentro da habitação à esquerda de um “armário de lei”. No primeiro andar. O topo e os braços rematam em forma sub-circular e o pé assente num semi-circulo que remata em forma sub-circular.

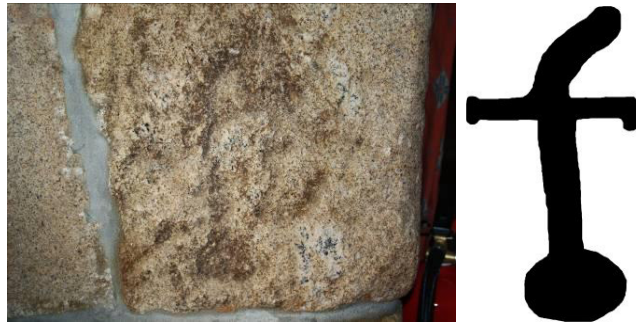
**b)** Cruz latina, decorada num conjunto inserido no rés-do-chão. O topo remata em forma sub-circular, os braços em forma sub-triangular e o pé assente numa base ovaloide.

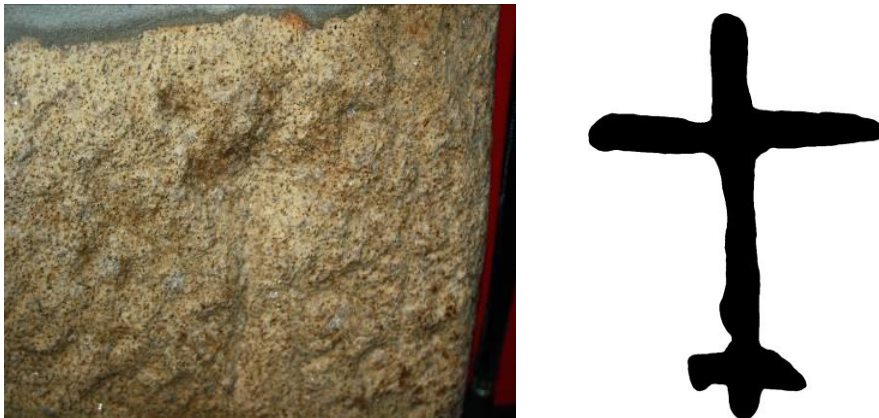
**c)** Cruz latina, decorada num conjunto no rés-do-chão. O topo e os braços rematam em forma sub-circular e o pé assente em forma trilobada.

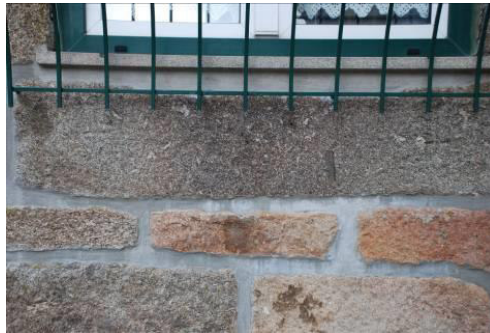
**NJ102 Tipologia:** Cruciformes.

abertura de janelas. De dois pisos, com balcão de granito exterior coberto. A fachada tem acabamento em alvenaria de granito irregular com junta rebaixada no rés-do-chão e rebocado no piso superior.

a) Cruz latina, simples, isolada, invertida. O topo, os braços e o pé rematam em forma subcircular.

b) Cruz latina, simples, isolada, invertida. O topo, os braços e o pé rematam em forma subcircular.

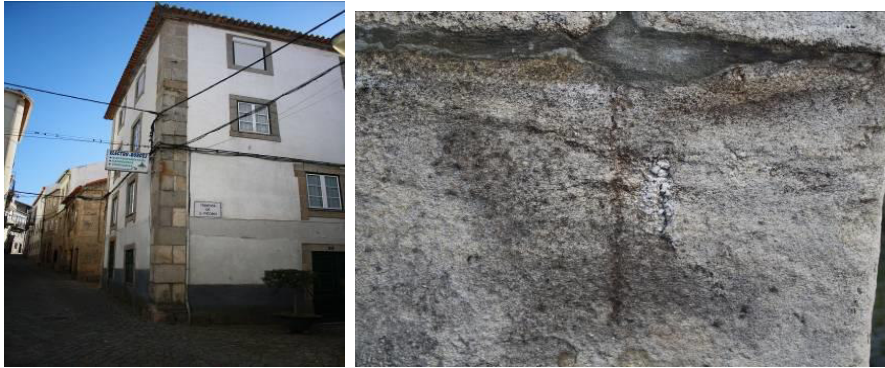
**NJ213 Tipologia:** Cruciforme.

**Características do Imóvel:** Imóvel de quatro pisos, com acabamento a reboco branco excepto as juntas que fazem esquina e as molduras

das janelas e porta, que apresentam alvenaria de granito irregular, com junta regular. No primeiro andar existe uma janela decorada.

**Descrição:** Cruz latina, decorada, isolada. O topo remata numa forma circular, os braços e pé rematam em forma subcircular.

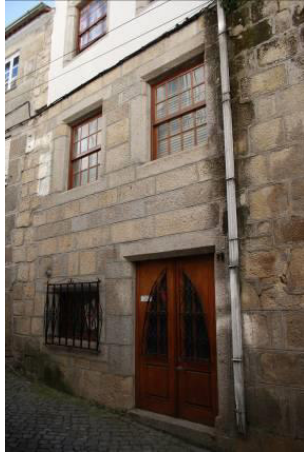
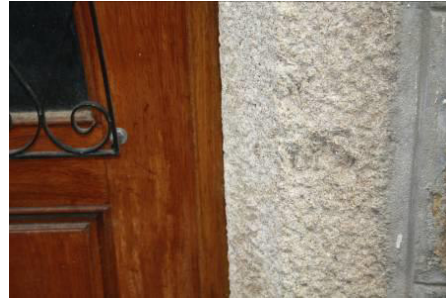
**NJ241 Tipologia:** Anagrama.

**Características do Imóvel:** Imóvel de 3 pisos. A fachada tem acabamento em alvenaria aparente de granito aparelhado e com junta saliente. A porta e as janelas apresentam tosas e ombreiras biseladas.

**Descrição:** Inscrição muito destruída de Anagrama religioso de significado "Jesus": *IHS* na

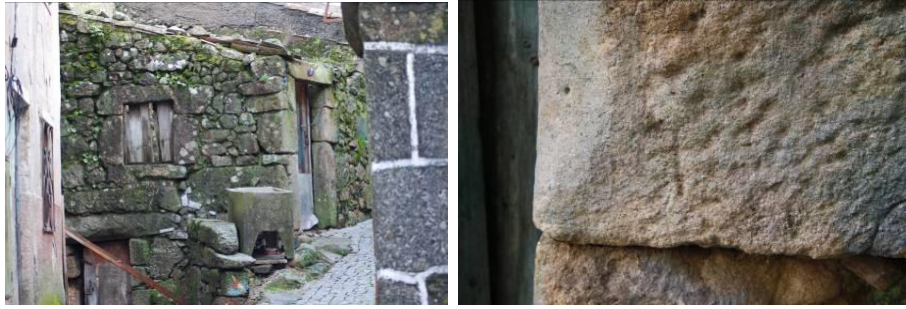
**NJ143 Tipologia:** Cruciforme com rebaixamento.

**Características do Imóvel:** Imóvel abandonado e em risco de colapso. Fachada de alvenaria em granito, com junta seca. Possui uma porta na fachada em questão.

**Descrição:** Rua das Nogueiras, sem nº. Na ombreira direita, face externa. Cruz latina, decorada, isolada.

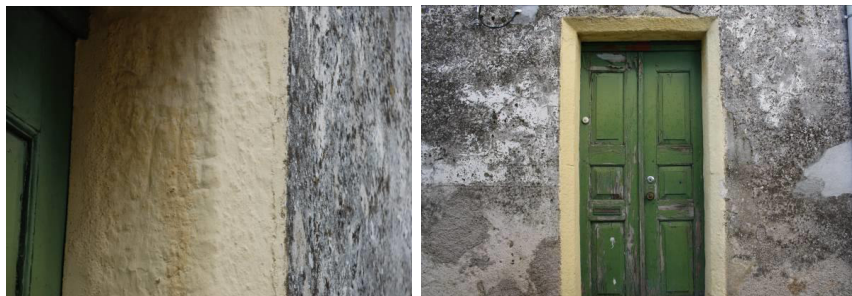
**NJ112 Tipologia:** Cruciforme.

**Características do Imóvel:** Fachada de um piso, com uma porta e uma janela completamente rebocada. A moldura da porta é biselada.

**Descrição:** Cruz latina, decorada, isolada. O topo e os braços rematam em forma subcircular com o pé a rematar num arco de pontas sub-circulares.

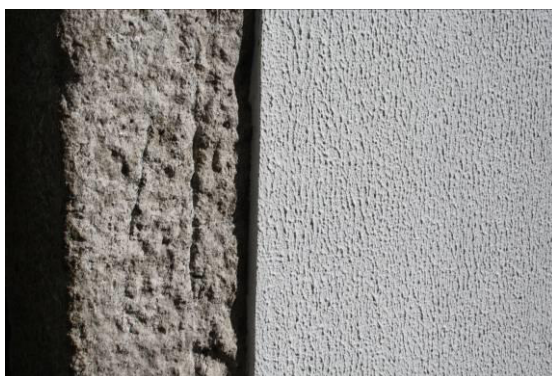
**26.Tipologia:** Rasgos longitudinais

**Características do Imóvel:** Imóvel de dois pisos. A fachada tem acabamento a reboco branco. Só contém uma porta. De beirado simples, sem cornija e de cércea reduzida.

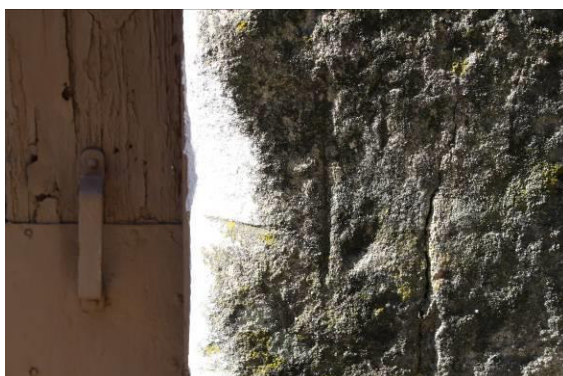
**LT066 Tipologia:** Rasgos longitudinais e rebaixamento.

**Características do Imóvel:** Imóvel de dois pisos. A fachada é em alvenaria irregular de granito com junta regular em cimento. De cércea média, sem cornija e de beirado simples.

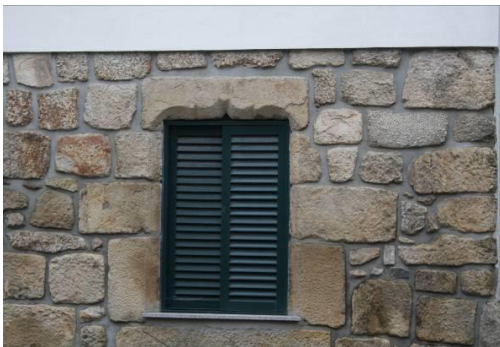
NJ296

### Lintéis Decorados
